神奈川県逗子市のがけ崩れをふまえた急傾斜地(がけ地)の点検を行う際のポイント

◆がけ崩れの概要
発生日時: 令和2年2月5日 8時頃
発生場所: 神奈川県逗子市池子
崩壊規模: 幅8~9m、長さ8m、深さ1m程度
被害状況: 死者1名(歩道歩行中に崩落土砂に巻き込まれ死亡)

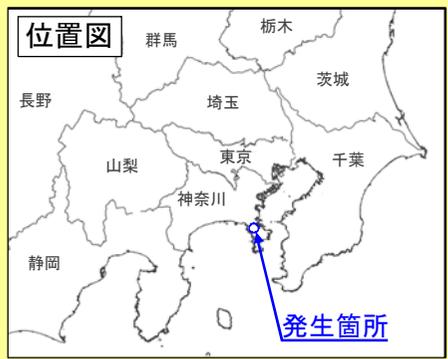
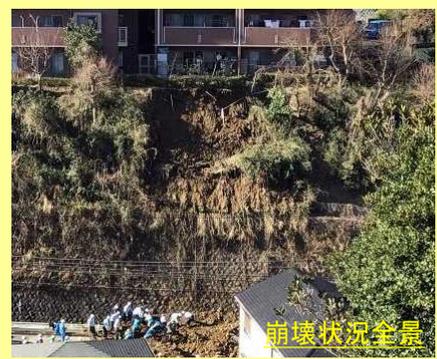
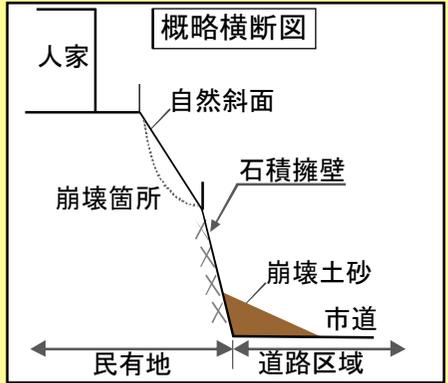
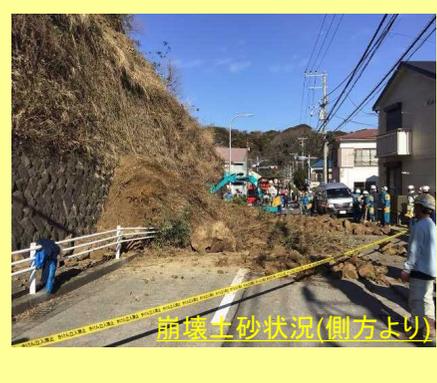
- ◆崩壊の原因
- ①風化した凝灰岩(ぎょうかいがん: 火山灰が固まった岩石)が崩落したものと考えられる。
 - ②植生が貧弱であるうえ、地表温度の変化や風の影響を受けやすく乾燥・湿潤を繰り返し受け易いなどの悪条件が重なったものと推察される。

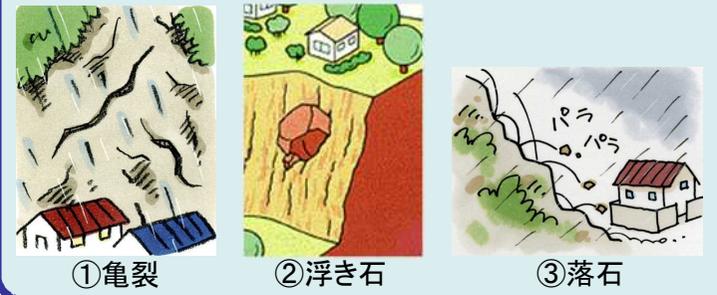
◆斜面点検時のポイント
点検時に、①斜面に亀裂や、②浮き石、③落石がある場合は、風化の進行により斜面が不安定になっている可能性があるため注意が必要です。
※植生が貧弱な場合には、風化が進みやすいため、特に注意が必要です。

変状が見られる場合

市町村等に連絡
