# 北海道新幹線(新函館北斗・札幌間)工事月報①

## ○トンネル工事の過去1か月の進捗状況

# 渡島トンネル(台場山)工区の工程短縮策(天狗工区からの迎え掘りの開始)

# シールドトンネルの進捗状況(札幌トンネル(札幌)工区)

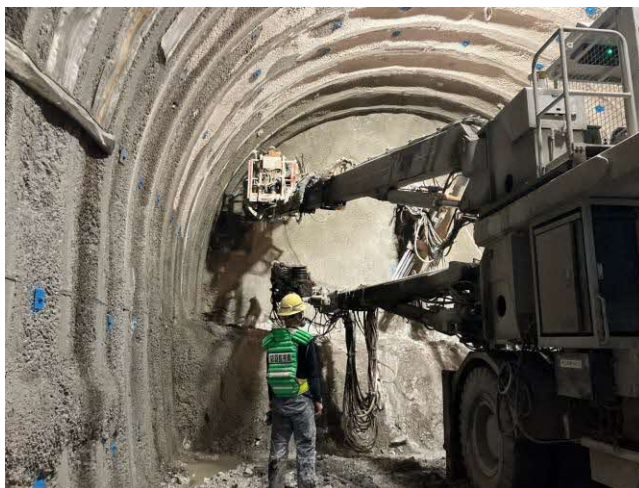
札幌トンネル(銭函)  
ロックボルト施工状況  
(新函館北斗方を望む)

| トンネル工区 | | 延長<br>(m) | 覆工<br>延長<br>(m) | 掘削<br>延長<br>(m) | 掘削の進捗率 | 過去<br>1か月の<br>掘削延長<br>(m) | 前々<br>回 | 前回 | 今回 | 過去1か月の工事状況等 |
|---|---|---|---|---|---|---|---|---|---|---|
| | 銭函 | 5,100 | 1,620 | 3,511 | 69% | 82 | ● | ● | ● | 2切羽で掘削中。新函館北斗方は地質不良区間を掘削中。 |

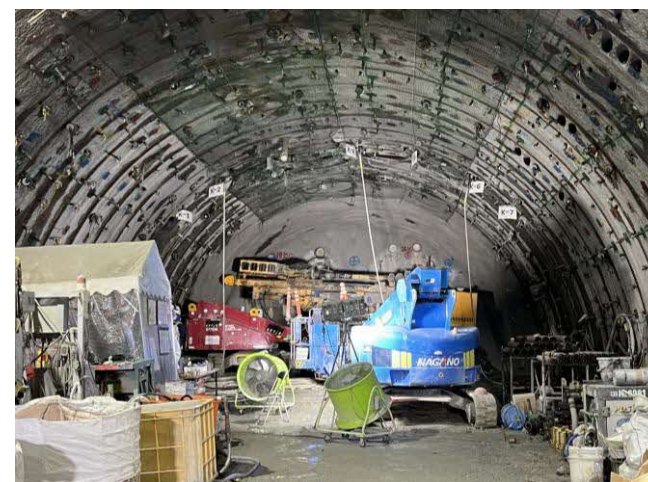
札幌トンネル(石倉)  
復旧(充填)状況

| トンネル工区 | | 延長<br>(m) | 覆工<br>延長<br>(m) | 掘削<br>延長<br>(m) | 掘削の進捗率 | 過去<br>1か月の<br>掘削延長<br>(m) | 前々<br>回 | 前回 | 今回 | 過去1か月の工事状況等 |
|---|---|---|---|---|---|---|---|---|---|---|
| | 石倉 | 4,556 | 1,320 | 3,391 | 74% | 0 | ● | ● | ● | 4月6日にトンネル坑内への土砂流入が発生し掘削工事を中断、復旧(充填)作業中。 |

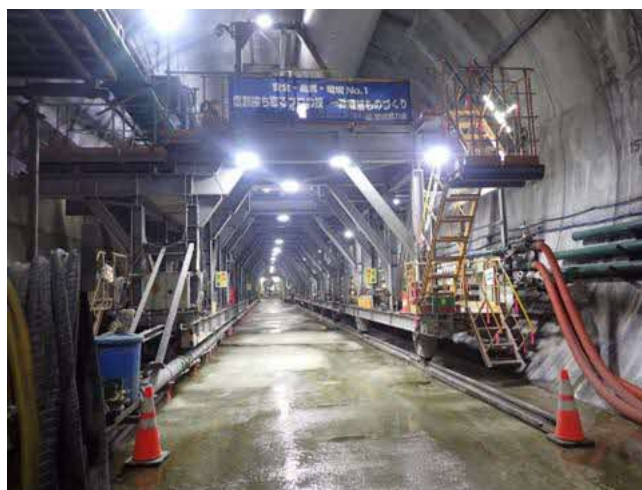
羊蹄トンネル(有島)  
シールドマシン後部状況

| トンネル工区 | | 延長<br>(m) | 覆工<br>延長<br>(m) | 掘削<br>延長<br>(m) | 掘削の進捗率 | 過去<br>1か月の<br>掘削延長<br>(m) | 前々<br>回 | 前回 | 今回 | 過去1か月の工事状況等 |
|---|---|---|---|---|---|---|---|---|---|---|
| | 有島 | 4,166 | 1,833 | 2,920 | 70% | 24 | ● | ● | ● | 地上から岩塊を撤去した岩塊密集区間を通過中のため、速度を落として慎重に掘進中。 |

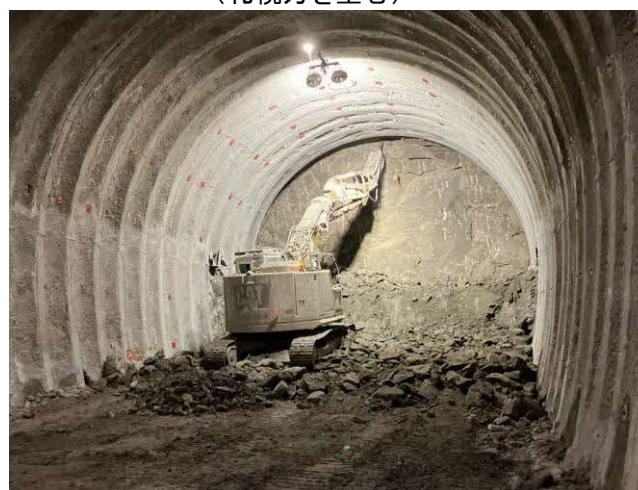
渡島トンネル(南鶴)  
トンネル掘削工施工状況  
(札幌方を望む)

| トンネル工区 | | 延長<br>(m) | 覆工<br>延長<br>(m) | 掘削<br>延長<br>(m) | 掘削の進捗率 | 過去<br>1か月の<br>掘削延長<br>(m) | 前々<br>回 | 前回 | 今回 | 過去1か月の工事状況等 |
|---|---|---|---|---|---|---|---|---|---|---|
| | 南鷗 | 3,900 | 1,187 | 2,709 | 69% | 64 | ● | ● | ● | 地質不良が継続中。2切羽で掘削中。 |

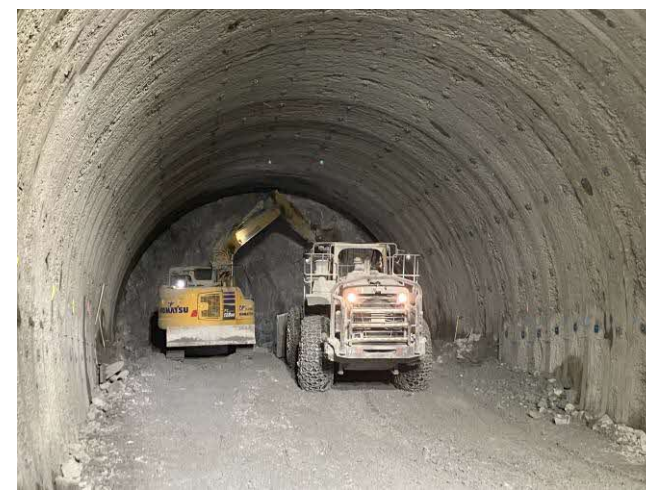
渡島トンネル(台場山)  
トンネル掘削工施工状況

| トンネル工区 | | 延長<br>(m) | 覆工<br>延長<br>(m) | 掘削<br>延長<br>(m) | 掘削の進捗率 | 過去<br>1か月の<br>掘削延長<br>(m) | 前々<br>回 | 前回 | 今回 | 過去1か月の工事状況等 |
|---|---|---|---|---|---|---|---|---|---|---|
| | 台場山 | 3,050 | 999 | 2,262 | 74% | 44 | ● | ● | ● | 地質不良が継続中。3交代(24時間)体制で掘削中。 |

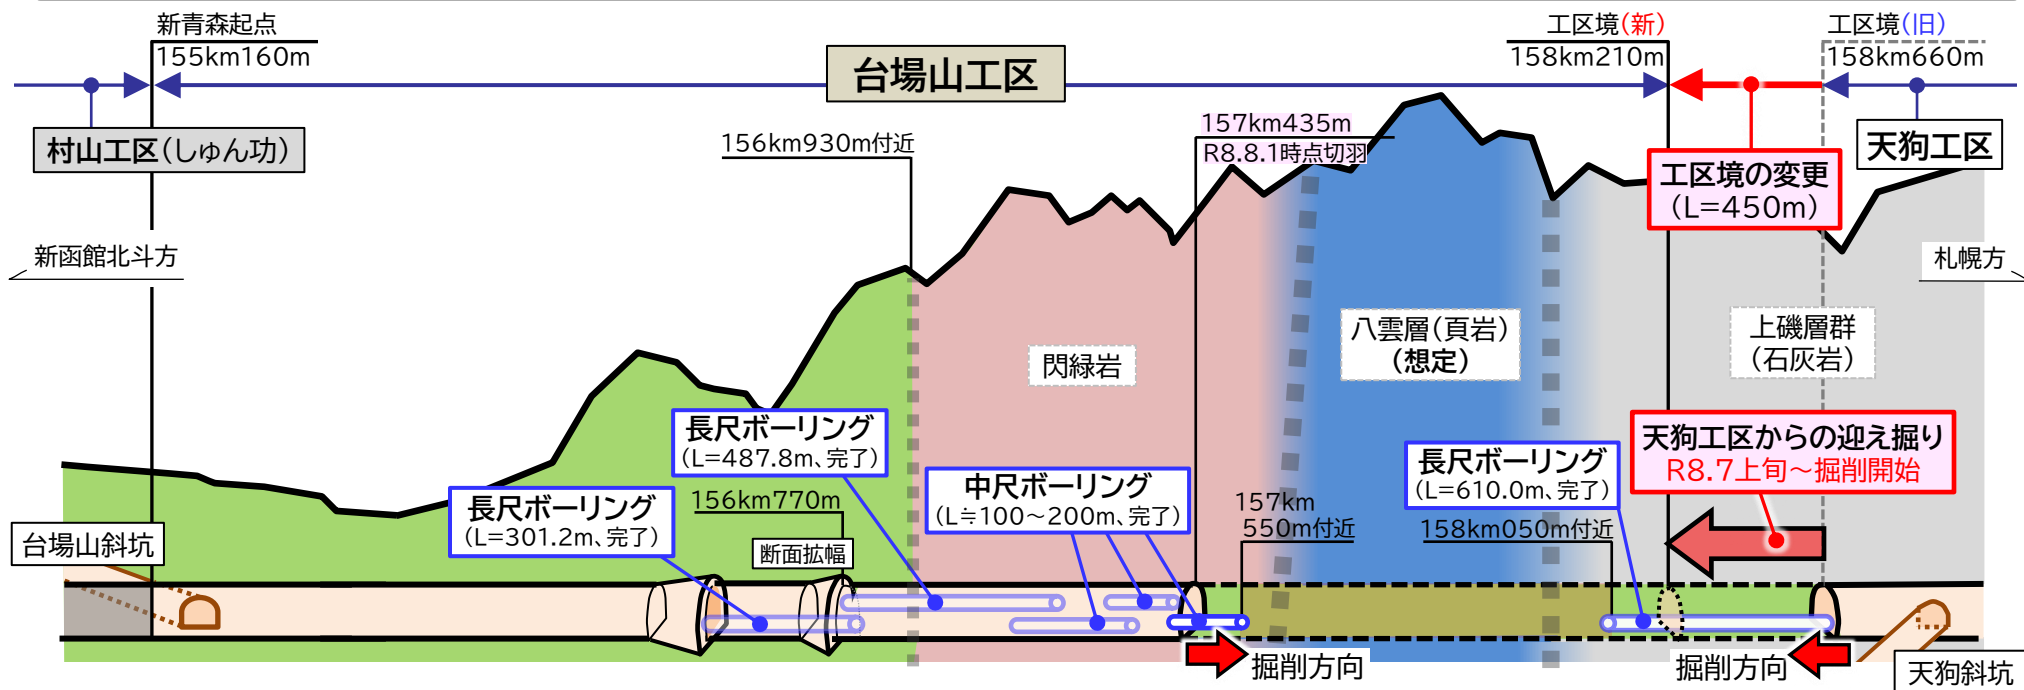
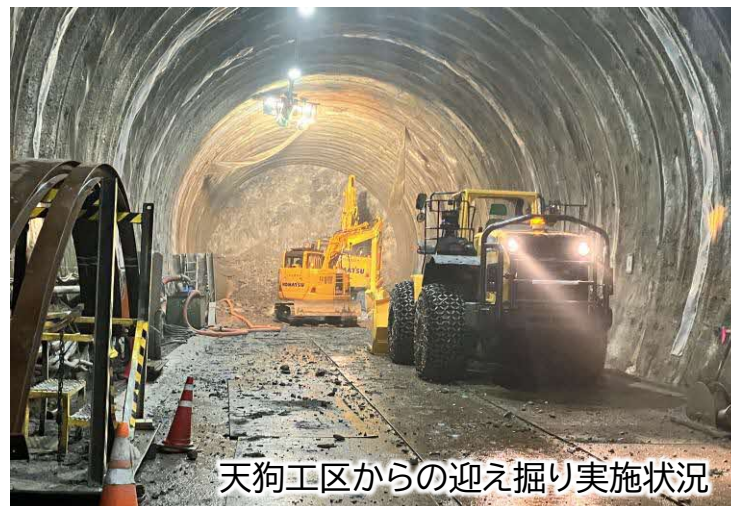
天狗工区からの迎え掘り実施状況

○地質不良が続いている渡島トンネルの台場山工区において、隣接する天狗工区との工区境の変更(変更延長:450m)を行うとともに、令和8年7月上旬より天狗工区からの迎え掘りを開始いたしました。これらの取り組みにより、さらなる工程短縮を図って参ります。

| トンネル工区 | | 延長<br>(m) | 覆工<br>延長<br>(m) | 掘削<br>延長<br>(m) | 掘削の進捗率 | 過去<br>1か月の<br>掘削延長<br>(m) | 前々<br>回 | 前回 | 今回 | 過去1か月の工事状況等 |
|---|---|---|---|---|---|---|---|---|---|---|
| | 天狗 | 5,050 | 3,203 | 4,649 | 92% | 49 | ● | ● | ● | R8.7より台場山工区側への迎え掘りを開始。 |

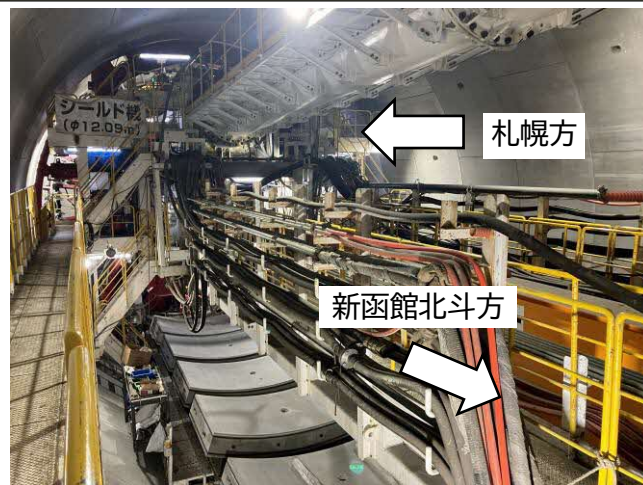
札幌方掘進の様子

- 令和6年3月より札幌方の掘進を実施。令和8年8月1日時点で約2,270mを掘進完了。
- 今後も、JR函館本線をはじめとした重要構造物に近接しながら掘進を予定。
- 令和8年1月より実施している試験掘進は継続中。
- 令和8年4月よりカッタービット交換のため非開削(凍結工法)の施工を開始。現在、凍結管を埋設する工事を実施中。

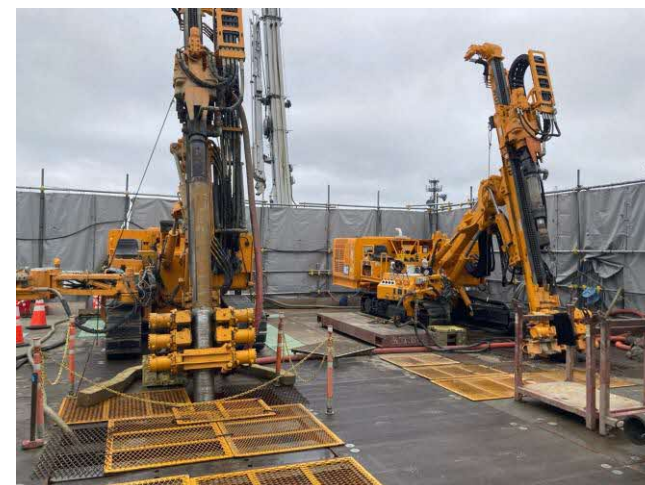
凍結管埋設の様子
